Die Burg der Treuchtlinger Ritter, etwa 1200-1450

Georg Dersch

Die Burg der Treuchtlinger Ritter¹

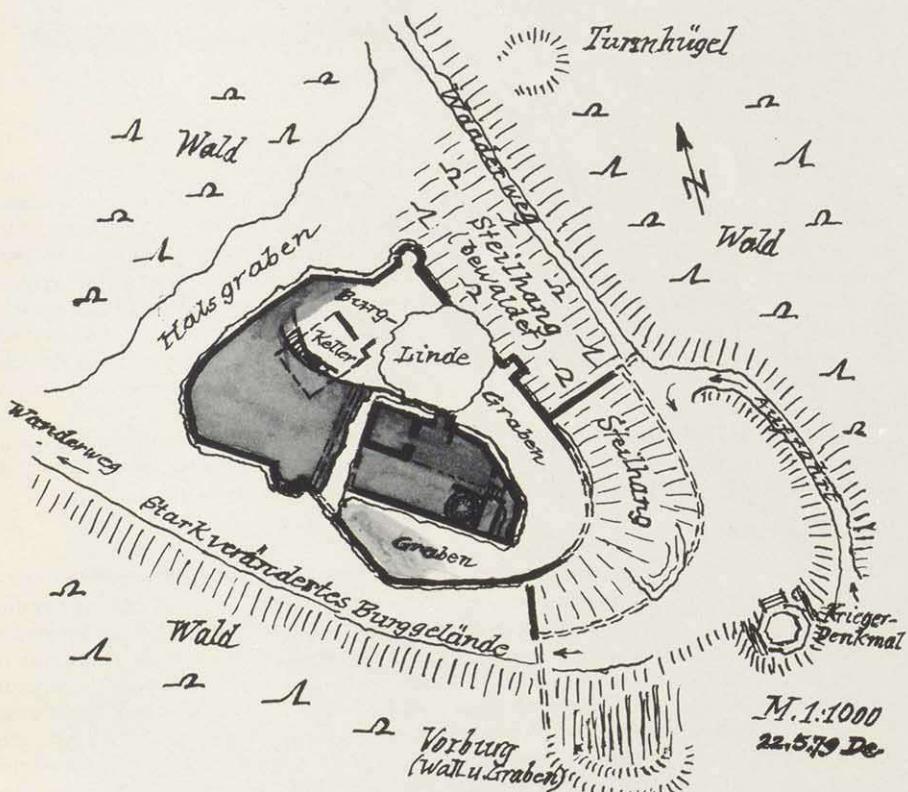
Die Burgruine des Treuchtlinger Rittergeschlechtes
nach dem Stand der Restaurierung bis Mai' 1979.

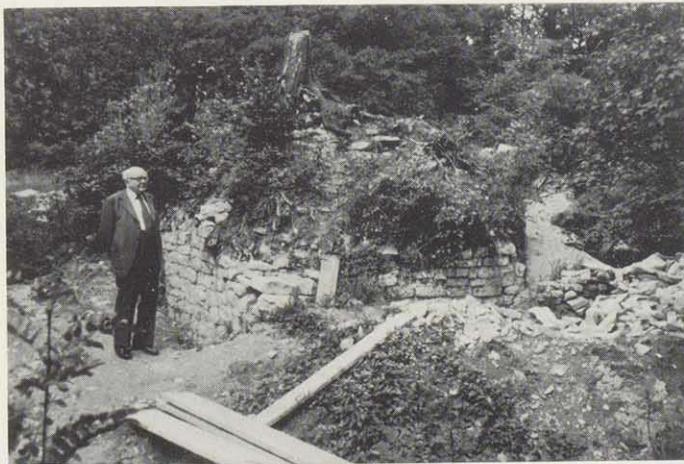
Turm (Bergfrit) mit freigelegter Süd- und Ost-Mauer (was eine großzügige Spende ermöglichte)

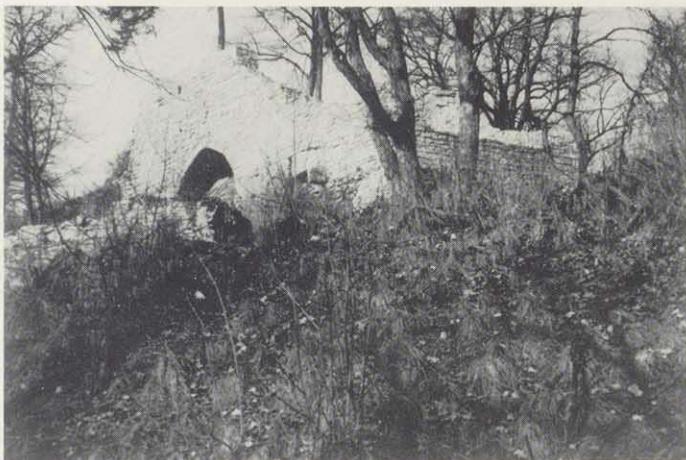
Ruine von Südosten mit Vorbau

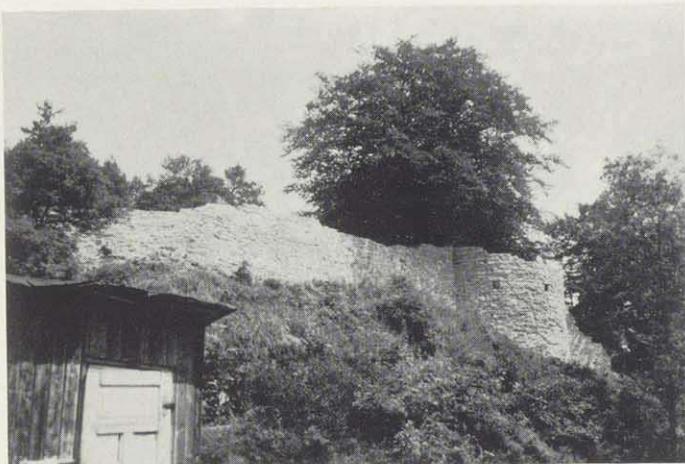
Südmauer des oberen Burghofes (restauriert 1976)

Nachdem auf diese Weise eine Zufahrt bis in den oberen Burghof (über eine hergestellte Rampe) möglich war, ging das Aufsetzen der Burgmauern im Süden und Osten sowie der Südmauer des oberen Burghofes und das Ausmauern größerer Löcher in den folgenden Jahren mit etwas mehr Helfern zügig vorstatten. Darüber erstaunt war sogar der Bauausschuß der Stadtverwaltung (die Burg liegt auf städtischem Grund!), als er nach etwa $3\frac{1}{2}$ Jahren(!) die „Baustelle“ besichtigte. Daneben ging natürlich das Ausräumen des Burginneren (z. B. der Vorbau 1976/77, das Freilegen der Mauern (am Turm 1977) durch einen Mann, am Ring im Osten durch 2 Männer (1978), wovon einer als Kriegsinvalid nur einen Arm hat) immer weiter. Inzwischen ist auch die Nord-Ringmauer samt dem Eckturm etwa zur Hälfte freigelegt. Es geht jetzt an das Ausräumen der Keller und Ställe, was nach Möglichkeit heuer noch geschehen soll. Es dürfte sich erübrigen weitere, einzelne Baumaßnahmen aufzuführen. In erster Linie kommt es darauf an, auf die Mauern einige Schichten aufzusetzen, um den weiteren Verfall zu verhüten.
