## Kloster Veßra

*Von der Hennebergischen Grablege zum Hennebergischen Museum*

## Die Klosterkirche St. Marien

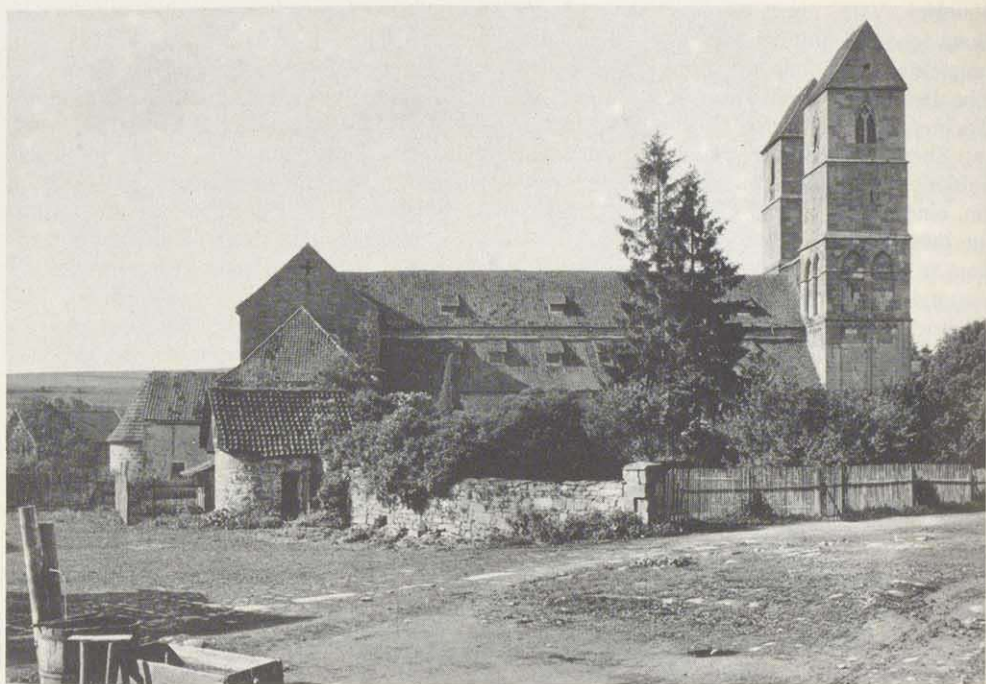
Klosterkirche St. Marien vor dem Brand (Aufnahme 1909)

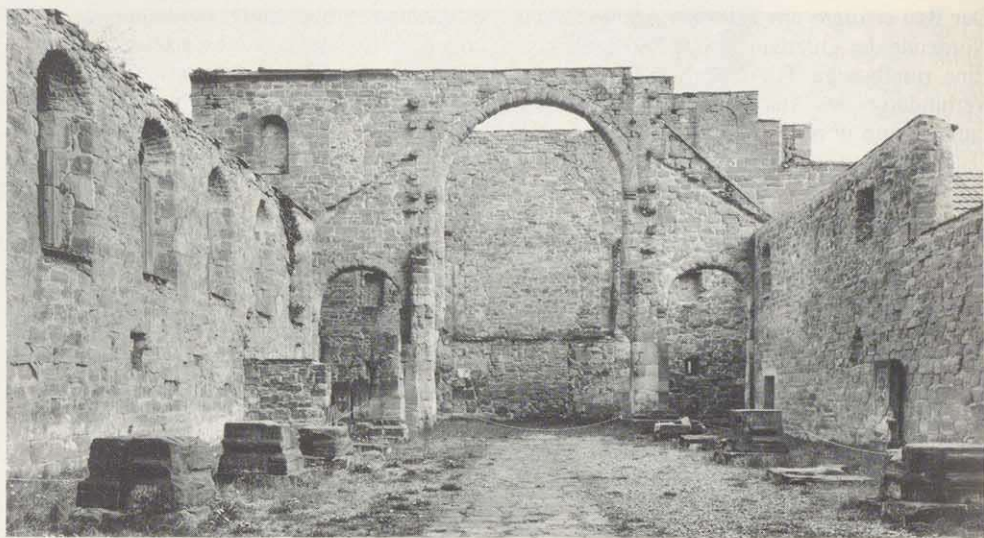
Blick in Lang- und Querhaus (vor Beginn der Sanierungs- und Rekonstruktionsarbeiten)  
Hennebergisches Museum Kloster Veßra

Erst anderthalb Jahrzehnte mußten vergehen, bis erste umfänglichere Sicherungsmaßnahmen an dem stark brandgeschädigten Kirchenbau vorgenommen werden konnten. Die Türme erhielten neue Bedachungen, die Mauerkronen wurden mit Dachziegeln abgedeckt, der Schutt aus dem Kircheninneren entfernt. Trotzdem konnten weitere schmerzliche Substanzverluste nicht verhindert werden. Die ausgeglühten Quader der Pfeiler konnten der Mauerwerkslast nicht mehr standhalten. So stürzten schließlich die letzten Arkaden des Mittelschiffes in sich zusammen. Bis Anfang der siebziger Jahre gelang es, die Kirche in eine Freiflächenkonzeption der Denkmalpflege für das gesamte Areal einzubeziehen, daß sich die Ruine harmonisch in das ringsum bebaute Gelände einfügte. Seit 1975, dem Jahr der Museumsgründung, rückte das Kloster und seine wertvollen Gebäude wieder verstärkt in das öffentliche Bewußtsein. Die damals begonnene schrittweise museale Erschließung des Geländes sah für die Kirche die Wiederbedachung und mögliche Rekonstruktion vor. Ein Vorhaben, das neben den zu vermutenden "ideologischen Bedenklichkeiten" nicht zuletzt auch in nichtverfügbaren Materialien und Baukapazitäten seine Grenzen fand, wenngleich bereits bis zum Sommer 1989 das Projekt zum Wiederaufbau des Gebäudes die ersten bauaufsichtlichen Hürden genommen hatte. Das Projekt zur Sicherung des Bestandes durch Wiederherstellung der Bedachung wird auch durch das Thüringische Landesamt für Denkmalpflege unterstützt. Die derzeitigen Gerüste am Bau sprechen für sich und sind ein hoffnungsvolles Zeichen für die Rettung der Klosterkirche St. Marien im Kloster Veßra.
