## Erfahrungen bei der Restaurierung acrylharzgetränkter Bildstöcke

Wipfeld – Hochkreuz – Celtisstraße – Zustandsfotos – 1992

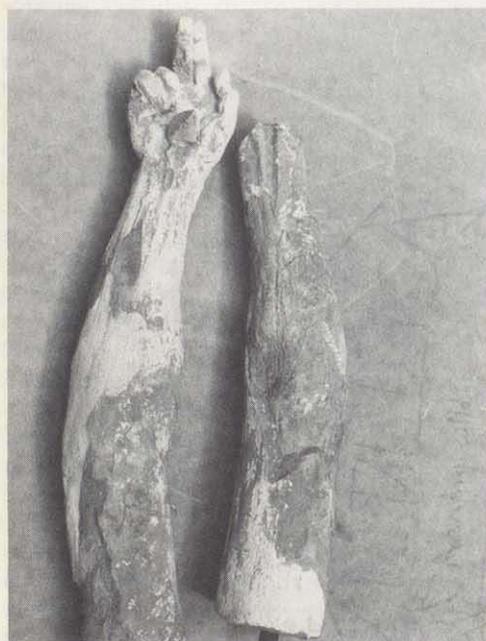
Wipfeld – Hochkreuz Celtisstraße – Zustandsfoto  
– Arme

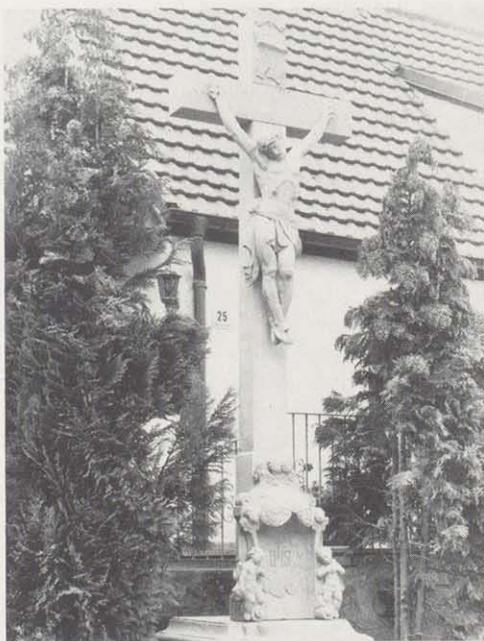
Schlußfoto – 1992
