FachWerkPfad Forchheim. Ein bauhistorischer Rundgang entlang dendrochronologisch untersuchter Fachwerkgebäuden des 14. bis 19. Jahrhunderts.

Georg Brüting

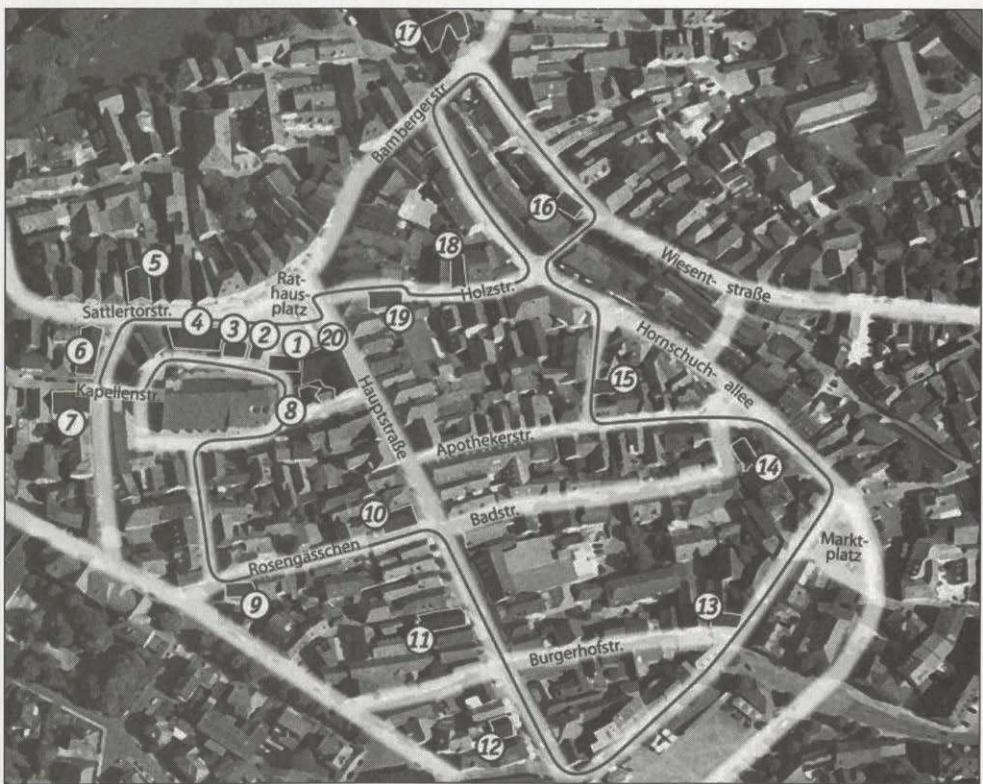
Die Route des FachWerkPfades durch die Forchheimer Altstadt.

Der FachWerkPfad verläuft als Rundgang im Bereich der Altstadt an 20 datierten Fachwerkgebäuden entlang. Der Pfad startet und endet mit dem Fachwerkensemble am Rathausplatz. Der älteste Teil des Rathauses ist der Ostflügel, der giebelständig zum Platz steht und nachträglich mit einem Giebel-türmchen versehen wurde. Das Fachwerkobergeschoss, das im Inneren den sehenswerten neogotischen Rathaussaal besitzt, wurde aus Hölzern errichtet, die im Winter 1401/02 gefällt wurden. Das älteste Fachwerkrahaus in Franken bildet den Endpunkt

Leider liegen die Häuser natürlich nicht in der chronologisch richtigen Reihenfolge am Rundweg, der jeweils den kürzesten Weg zum nächsten der 20 Objekte aufzeigt und in einer Linie verläuft. Bei einer zeitlich aufeinander folgenden Route müssten die Häuser kreuz und quer durch die Stadt aufgesucht werden. So reizvoll dieser Pfad für die Didaktik auch wäre, er würde sehr umständlich hin und her durch die Stadt führen.

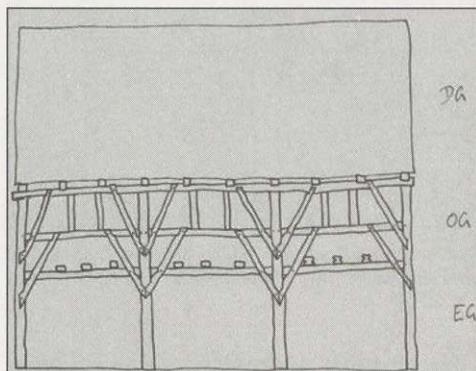
Rosengässchen 6 von 1430/31, Geschoßbau mit durchlaufenden Ständern zwischen EG und OG
(Zeichnung: Georg Brüttling)

Bad Windsheim deponiert und stammen aus dem Haus Rosengässchen 4 von 1341. An der Stelle des Neubaus von 2005 befand sich ein Geschoßbau des 14. Jahrhunderts. Das besondere Merkmal dieses Bautyps sind die geschosstübergreifenden Ständer, daher auch die Bezeichnungen Säulen- oder Wandständerbau. In diese Ständer sind horizontale Riegel eingezapft, die auch als Auflager oder Schwellen für die Deckenbalken dienen. Die einzelnen Geschosse werden also auf einmal abgezimmert und aufgerichtet. Im Gegensatz dazu werden im Stockwerksbau alle Stockwerke für sich konstruiert und "aufeinander gestellt". Bei diesen gestapelten Stockwerken können die oberen größer sein als die unteren und überstehen bzw. vorkragen.

Fragmente von Geschoßbauten konnten in Forchheim an folgenden Gebäuden entdeckt werden: in dem bereits genannten Rosenwässchen 4 von 1341, in der St.-Martin-Str. 15 von 1362/63 (bei dem keine durchlaufenden Wandständer erhalten oder sichtbar sind), eventuell in der Holzstr. 3 von 1399/1400 (das noch nicht ausreichend erforscht ist), in der Sattlerstr. 7/9 von 1401/02 (bei dem nur in der Reihe zur Sattlerstr. 5 durchlaufende Säulen sichtbar sind, während die Giebelsituation einen kombinierten Stockwerksbau andeutet), in der Apothekenstr. 4 von 1417/18 (bei dem ebenso keine Wandständer mehr sichtbar sind), im Rosengässchen 6 von 1430/31 und im Rosengässchen 2 von 1450 (das 2006 abgebrochen wurde).

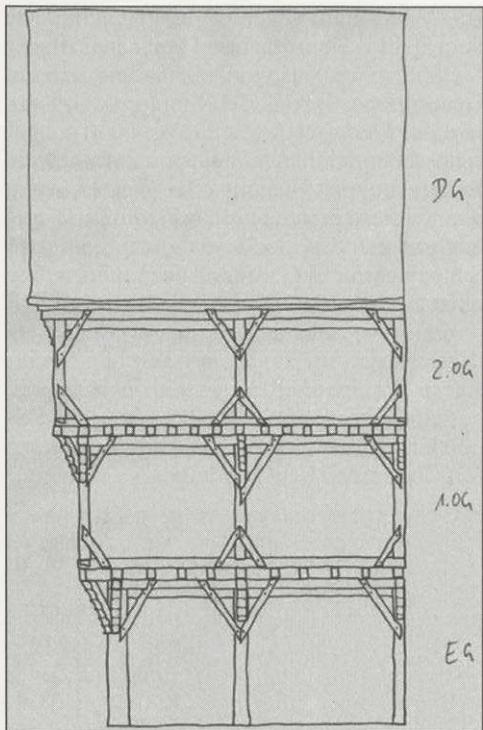
Sattlertorstraße 1 von 1426, Stockwerksbau mit Vorkragungen
(Zeichnung: Georg Brüting)

An den Ecken unter den Vorkragungen sind Knaggen in Form von gebündelten, geschweiften Winkelhölzern aus der Bauzeit erhalten. Diese Knaggen sind an den Forchheimer Stockwerksbauten bis in die 1470er Jahre vorhanden und vor allem am Haus Sattlertorstr. 1 (FWP Nr. 2) und am Rückgebäude der Hauptstraße 23 (FWP Nr. 19) in ausgeprägten Zierformen erhalten.

Eine Besonderheit stellen auch die sog. Schwebegiebel dar. Dieses frei vor den Giebel gestellte Sparrenpaar, auch "Freigespärre" genannt, ist an zwei bauzeitlichen Dächern von 1426 am Frechshaus in der Sattlertorstr. 1 (FWP Nr. 2) und 1452/53 am Südwestflügel des Rathauses, der sog. Registratur, in der Hauptstraße 24 (FWP Nr. 8) zu finden und scheint wohl eine kurze modische Erscheinung in Forchheim gewesen zu sein.

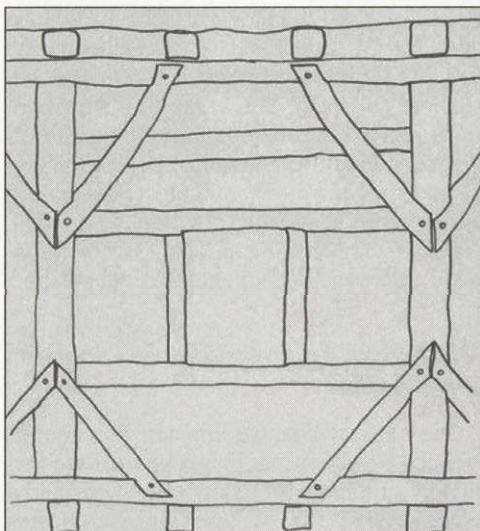
Marktplatz 16 von 1392, Mittleres Wandfeld im OG mit angeblatteten Kopf- und Fußbändern
(Zeichnung: Georg Brüting)

Das älteste Gebäude des FachWerkPfades stammt von 1392 und ist ein Stockwerksbau am Marktplatz 16 zur Ecke Burgerhofstraße (FWP Nr. 13). Das bedeutet, dass in Forchheim zwischen 1392 und 1450 nachweislich sowohl in Geschoß- als auch Stockwerksbauweise Fachwerkhäuser errichtet wurden. Das zweigeschossige Haus am Marktplatz 16 mit Vorkragungen an zwei Seiten besitzt im Obergeschoß noch weitgehend die Fachwerkstrukturen aus der Erbauungszeit des Gebäudes mit äußerst kleinem Grundriss. Im Erdgeschoß wurden die Wände weitgehend im Laufe der Jahrhunderte versteinert. Das vorkragende, flach geneigte Dach mit eingezapftem Fachwerk am Giebel stammt aus dem 18. Jahrhundert. Ursprünglich befand sich ein weiteres vorkragendes Stockwerk auf dem Gebäude, was an den Blattenden, der ehemals vorhandenen Fußbänder an der Hofseite unter dem Dach ablesbar ist. Das bauzeitliche Dach dürfte auch wesentlich steiler (vgl. Haus Sattlertorstr. 1, FWP Nr. 3) geneigt gewesen sein. Im erhaltenen Fachwerkgeschoss wurden die Fenster wohl im 18. Jahrhundert vergrößert und damit die Riegelung verändert und einige eingezapfte Verstrebungen

gen hinzugefügt. Das bauzeitliche Fensterformat lässt sich am mittleren Wandfeld am Giebel im Obergeschoß anhand der beiden Riegel und den dazwischen stehenden Stielen erahnen.

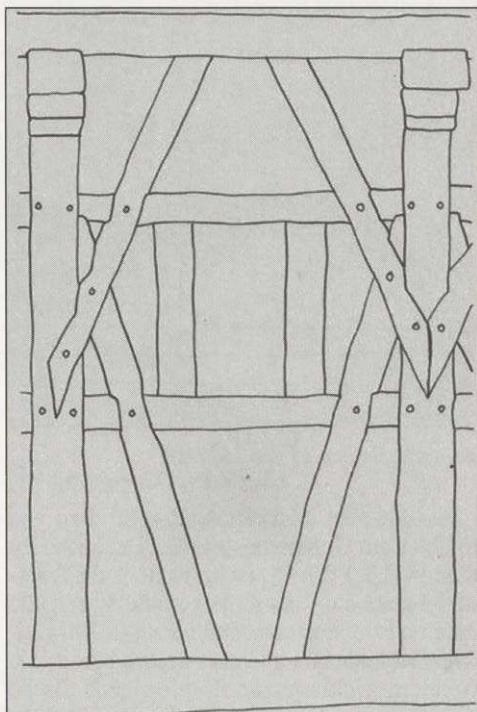
Kapellenstraße 1 von 1512/13
(Zeichnung: Georg Brütting)

Eine deutliche Entwicklung ist an den Bändern oder Streben, also an den diagonal verlaufenden Hölzern, zu erkennen. Die Bänder im Stockwerksbau werden im Verlauf des 15. Jahrhunderts zusehends länger und daher auch tendenziell steiler. Dies führte zwangsläufig dazu, dass sich die Kopf- und Fußbän-

der an den Ständern berühren. Im Fachwerkgefüge des Hauses Kapellenstr. 1 von 1512/13 (FWP Nr. 7) überschneiden sich bereits die diagonalen Hölzer am Ständer, so dass die Kopf- und Fußbänder genau genommen als entsprechende Streben bezeichnet werden. Bezuglich der Verbindungen ist nur noch die Kopfstrebe an den Ständer geblattet, während die anderen Enden der Streben eingezapft sind.

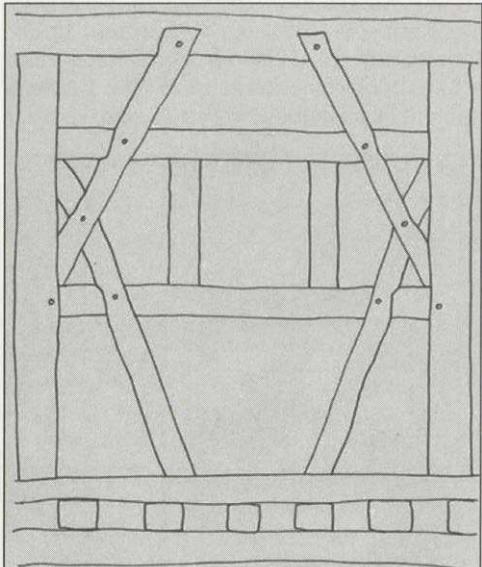
Hornschuchallee 14 von 1517/18
(Zeichnung: Georg Brütting)

Bei den sich überkreuzenden Streben von 1517/18 am Gefüge des Hauses Hornschuchallee 14 (FWP Nr. 15) ist im 1. Stock die Kopfstrebe oben am Rähmholz verblattet, und alle anderen Strebenenden sind verzapft. Am gleichen Gebäude ist im Giebeldreieck bereits die Weiterentwicklung zur "K-förmigen" Strebe zu erkennen. Bei der K-Strebe überkreuzen sich die Kopf- und Fußstreben nicht mehr, sondern sind ineinander verzapft – mehr oder weniger in der Form des Großbuchstabens K. Diese Fachwerkform mit eingezapften Verbindungen findet sich in Forchheim an Gebäuden des 16. bis 19. Jahrhundert in unterschiedlichen Varianten.⁶⁾

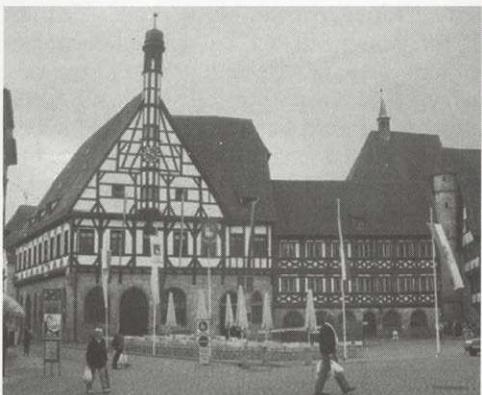
Rathaus mit giebelseitigen Ostflügel von 1401/02 und traufseitigen Magistratsbau von 1535; rechts daneben das Frechshaus, Sattlertorstraße 1 von 1426.

Ein deutlicher Einschnitt in der Entwicklung des Fachwerks in Forchheim stellt die Erweiterung des Rathauses von 1535 dar. Am Rathausplatz wurde der Magistratsbau (FWP Nr. 1) mit zwei Obergeschossen in Fachwerk errichtet, das nach Konrad Bedal "eines der ersten und besten reinen Schmuckfachwerke mit geschweiften, genasten Andreaskreuzen und Schnitzereien in Franken"⁸⁾ darstellt. Erstmals ist auch ein Baumeister bekannt, der sich inschriftlich im Schnitzwerk als Hans Ruhalm zu erkennen gibt: hans ruhalm bau-

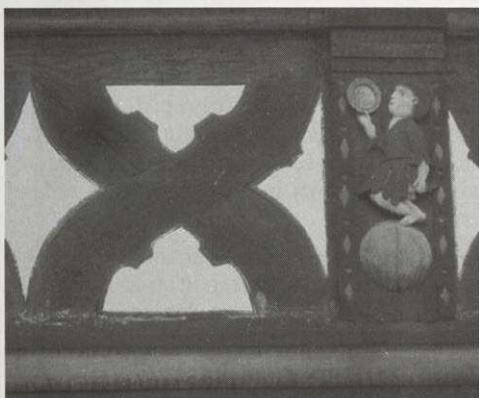
Andreaskreuz und figürliches Schnitzwerk am Magistratsbau von 1535.

Am Magistratsbau sind die Schnitzereien neben den neuartigen Fachwerkformen auffällig. Vergleichbares Schnitzwerk in reichen Formen folgte zur ersten Hochblüte des Zierfachwerks vor dem Dreißigjährigen Krieg mit der Errichtung des Katharinenspitals im Jahr 1611. Bei diesem Bauwerk wurde sowohl am Giebel zur Stadtseite als auch zum Giebel Richtung Bamberger Straße eine Fülle innovativer Fachwerkformen als auch Schnitzwerk präsentiert. Die gleichen Zimmerleute müssen auch am Fachwerkgebäude am Paradeplatz 19 gewirkt haben. Dieses inschriftlich 1613 datierte Gebäude ist leider nicht im Pfad vertreten und dennoch sehenswert.¹⁰⁾

Der früheste Nachweis in Forchheim für die Schmuckform des Andreaskreuzes in geschwungener Form mit vorragenden Spitzen, sog. Nasen, ist in den Brüstungsfeldern unterhalb der Fenster am Magistratsbau zu finden. In der Folge wurden diese Andreaskreuze in vielerlei Varianten als Schmuckfachwerk in Forchheim errichtet. An schönen Zierfachwerkfassaden mangelt es in der Altstadt wahrlich nicht, und es wurden nur einige für den Pfad ausgewählt: Hauptstraße 50 von 1559 (FWP Nr. 11), Sattlerstr. 14 von 1579 (FWP Nr. 5), Hornschuchallee 32 von 1604 (FWP Nr. 14), Bamberger Str. 1 von 1611 (FWP Nr. 17).
