Die Synagoge in Reckendorf/Oberfranken. Ergebnisse der bauhistorischen Untersuchung¹⁾

Hans-Christof Haas

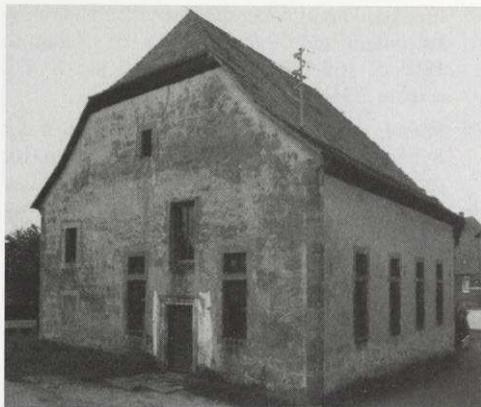
Abb. 1: Ansicht der ehemaligen Synagoge in Rekendorf/Ofr. von Süd-West; Zustand 2001.

Mit dem Umbau 1939 war im Betsaal eine Zwischendecke eingezogen worden. Sie spannte sich über vier längs laufende Holzunterzüge, die auf zwei gemauerten Pfeilern, Holzständern und den eingezogenen Zwischenwänden lagerten. Diese teilten den Grundriß der Männersynagoge in einen Eingangsbereich, ein Büro sowie eine Werkstatt (siehe Abb. 1). Die ursprüngliche Ausstattung

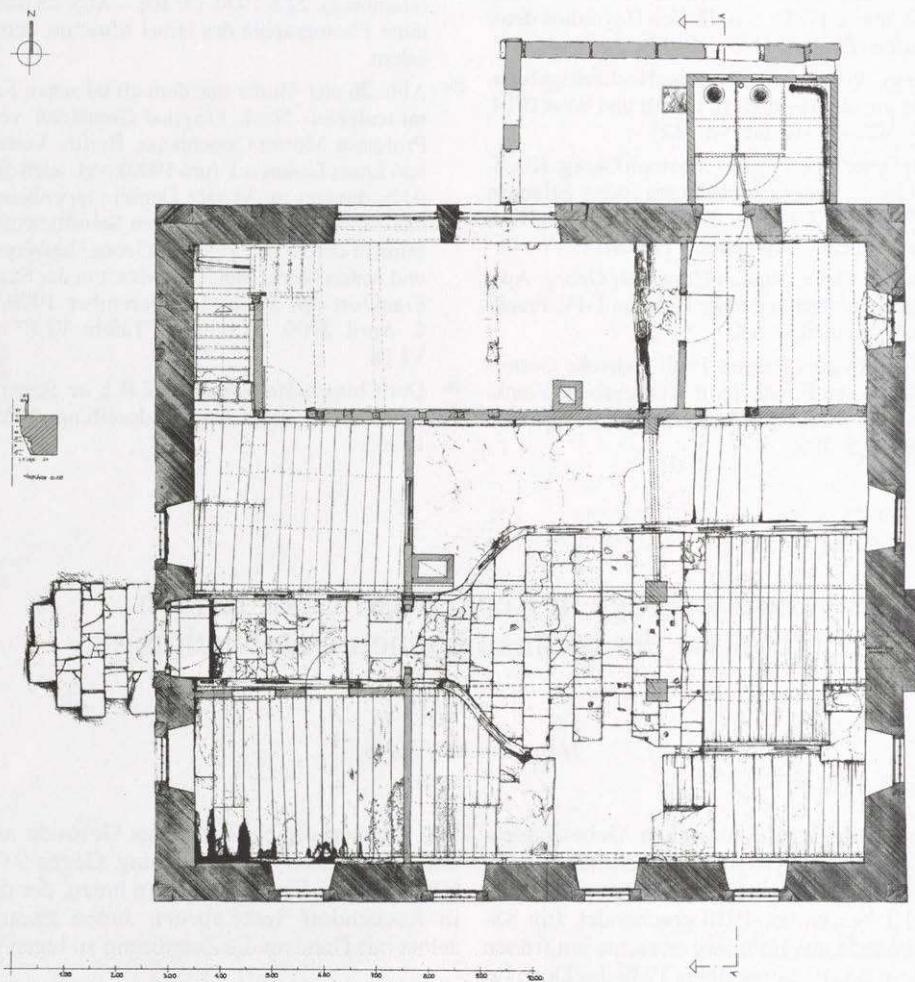
Abb. 2: Grundriß Erdgeschoß, Zustand 2001.
Verformungsgetreues Aufmaß, Haas, Lemmert, Kienzle.

eins geteilt. Im Süden lag die ursprünglich über zwei Geschosse reichende Männersynagoge, während sich im Norden im Erdgeschoß Nebenräume und im Obergeschoß die Frauenempore befanden (Abb. 2).

Diese große Renovierung der Synagoge im 19. Jahrhundert ist durch die Inventarisierung von Harburger in einer Widmung auf dem Mittellüster belegt und wird auch durch die restauratorische Befunduntersuchung bestätigt.³⁹⁾ Sicherlich war die liturgische Entwicklung ausschlaggebend für diese Maßnahme. Im Jahre 1810 wurde in der jüdischen Kultusgemeinde Reckendorf eine neue Synagogenverordnung eingeführt.⁴⁰⁾ Dies könnte das erste Anzeichen für eine Reform der Gemeinde bedeuten, die sich auch in der Umgestaltung der Innenarchitektur der Synagoge niedergeschlagen hat. Sie entwickelte sich von einem um den mittig situierten Almemor ausgerichteten Zentralraum zu einem – christlichen Kirchen ähnlichen – auf die Thoranische longitudinal ausgerichteten Raum, wobei der Standpunkt des Almemors dorthin verlagert wurde. Die davor bestehende lose Bestuhlung wurde in diesem Zusammenhang oft durch fest eingebaute Sitzbänke ersetzt (Abb. 2).⁴¹⁾

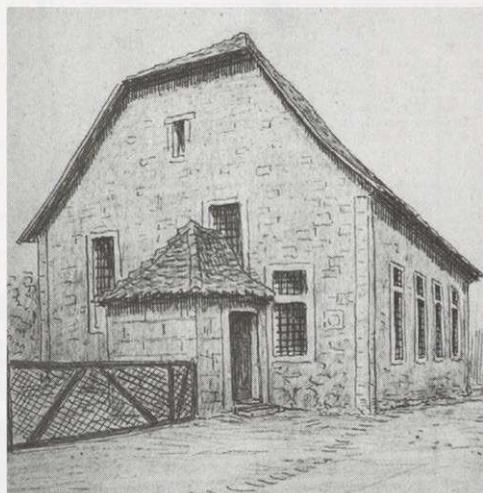
Abb. 3: Zeichnung der Synagoge von Süd-West, Zustand 1947.

An den Öffnungen der Giebelfassaden zeichnet sich deutlich diese asymmetrische Grundrißeinteilung ab. Um den außermittigen Eingang zur MännerSynagoge ließen sich 2001 noch an den Sandsteinplatten im Boden sowie an Farb- und Putzresten auf der Wand die Spuren eines ehemals hier bestehenden Vorbaus ablesen, der nach 1947 abgetragen wurde (Abb. 3).¹²⁾

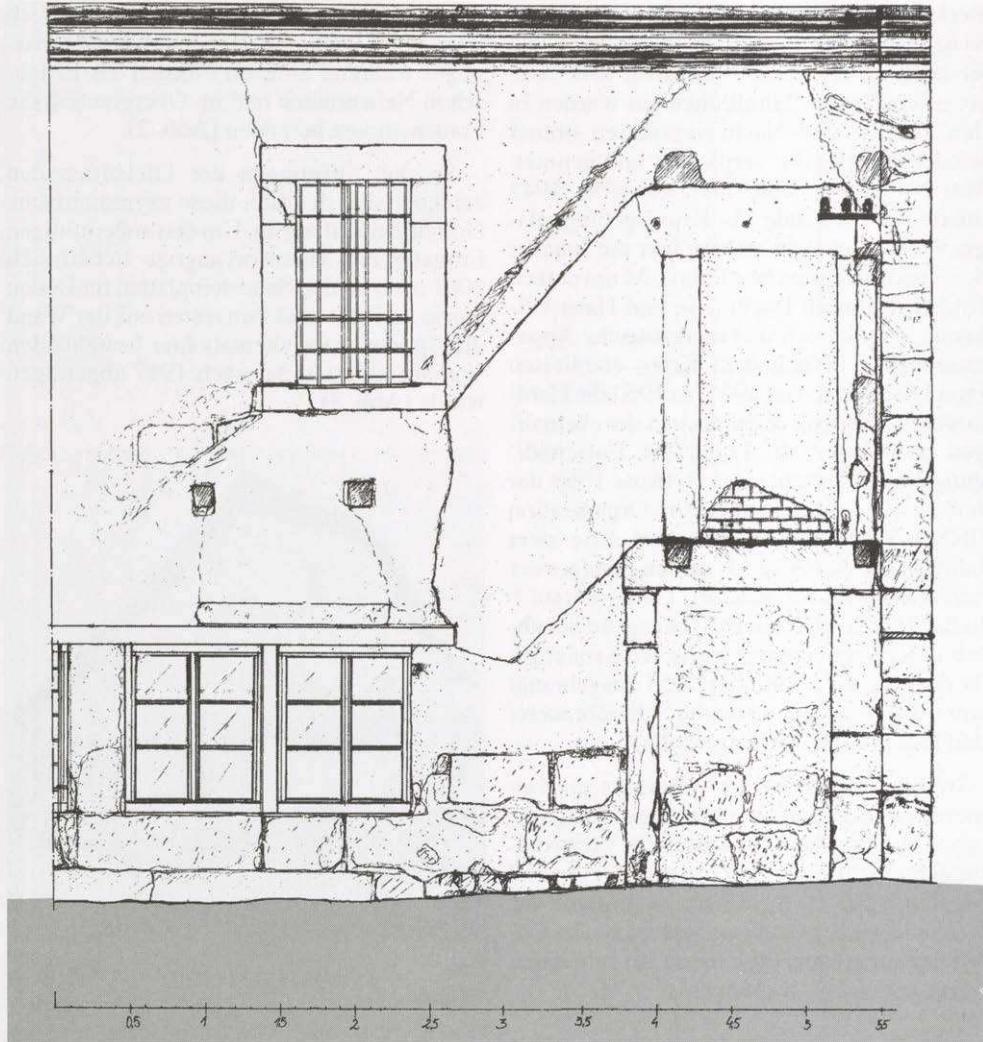
Abb. 4: Teilansicht der Nordfassade, Zustand 2001. Verformungsgerechtes Maß M. 1:25, Haas, Lemmert, Kienzle. An der nordwestlichen Ecke des Gebäudes befinden sich übereinander zwei zugesetzte Türgewände und Spuren der überdachten, einläufigen Außentreppe die ab 1738 zur Frauenempore führte.

Blick von der Frauenabteilung in die Männersynagoge ermöglicht hätten. Im Gegenteil, Reste von Schwellhölzern und entsprechende Zapfenlöcher in den Ständern belegen eine Dreiteilung der Nebenraumspange. Die FrauenSynagoge befand sich folglich im Dachraum darüber. Als Eingang diente die ebenerdige, später zugesetzte Tür in der westlichen Ecke der Nordfassade. Eine interne Treppe muß die darüber liegende Empore erschlossen haben (Abb. 4, 6).

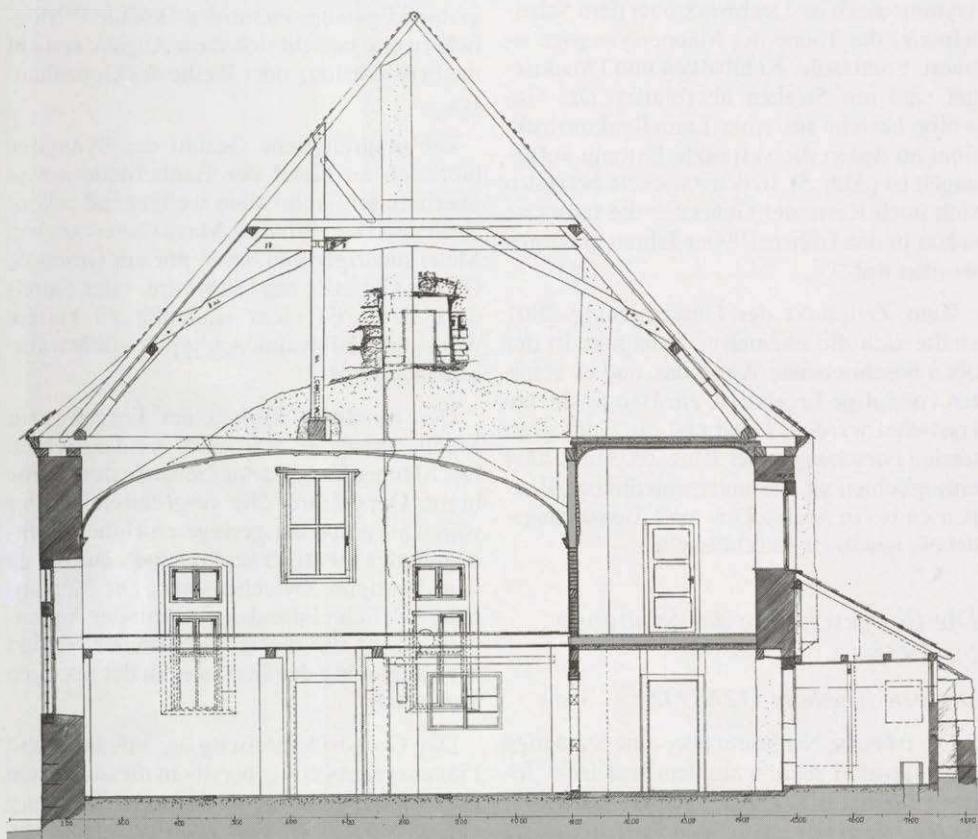
Abb. 5: Querschnitt, Zustand 2001. Verformungsgetreues Aufmaß M. 1:25, Haas, Lemmert, Kienzle. An der Giebelwand und dem Dachstuhl zeichnet sich das erste Tonnengewölbe von 1727 ab. In den Saal der Männerabteilung wurde 1939 ein Zwischengeschoß eingezogen.

Die Zerrbalken wurden im Scheitel der Tonne an einem mächtigen Überzug aufgehängt und durch Flacheisen und Splinte gesichert, um die durch die Tonne entstehenden Lasten abzutragen und Schwingungen auf der stuckierten Fläche zu vermeiden. Um diesen Träger in das Dachwerk einzupassen, mußten in die Giebelwände Löcher geschlagen werden. Der Überzug wiederum trägt seine Last über zwei Flacheisen, die durch gegenläufige Eisenkeile gesichert sind, in zwei Hängesäulen ab. Diese sind durch eine Zangenkonstruktion am Kehlbalken gehalten und in den Sparren geblattet. Eine weitere Strebe stützt die Säule zum Kehlbalken ab (Abb. 5).

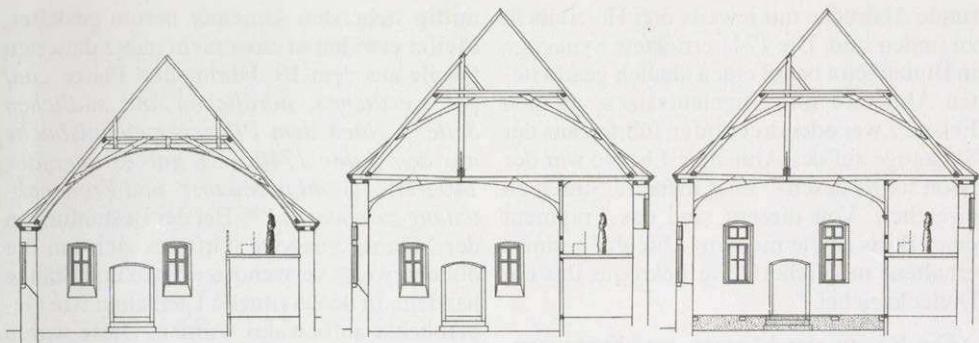
Abb. 6: Die Bauphasen von 1727, 1738 und 1851 im Systemquerschnitt. Während die Sanierung 1738 durch statische Mängel begründet war, ist der Umbau von 1851 eine Folge des liturgischen Wandels und der Reform in Reckendorf.

schoß ein entsprechendes Türgewände eingesetzt. Die Abgrenzung der Empore zur Männersynagoge erfolgte über eine 80 cm hohe Brüstung mit gerundeten Ständern, so daß die Frauen sitzend bequem in den Sakralraum blicken konnten. Die Fenster besaßen einen Sichtschutz, der wahrscheinlich aus einem hölzernen Gitter bestand, wie kleine Zapfenlöcher in den Ständern vermuten lassen. Die Raumkanten der Frauenempore zur Decke wurden durchweg mit einer Voute gerundet (Abb. 6).

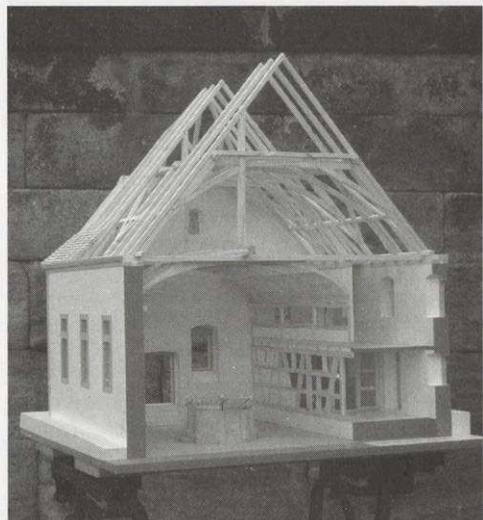
Abb. 7: Schnittmodell (Maßstab 1:25) der Synagoge mit dem rekonstruierten Almemor in der Ausstattungsphase von 1727 bis 1851.

In der Mitte stand der steinerne Almemor, der einen in barocker Zeit üblichen achteckigen Grundriß mit Zugang auf der Nord- und der Südseite besaß (Abb. 7). Alle sechs Felder lassen sich anhand der bei der Sanierung auf-

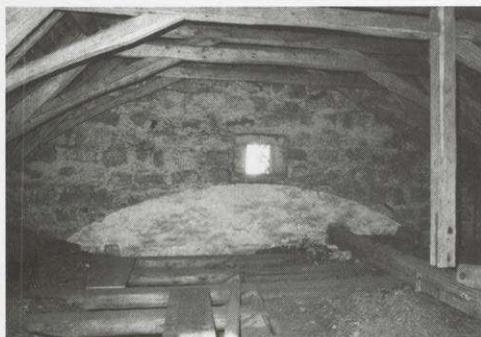
Abb. 8: Östliche Giebelwand, Zustand 2001. Die segmentbogenförmig verputzte Fläche zeigt die Ausmaße des ersten Tonnengewölbes. Rechts im Bild der asymmetrisch eingesetzte Überzug mit einer Hängesäule.

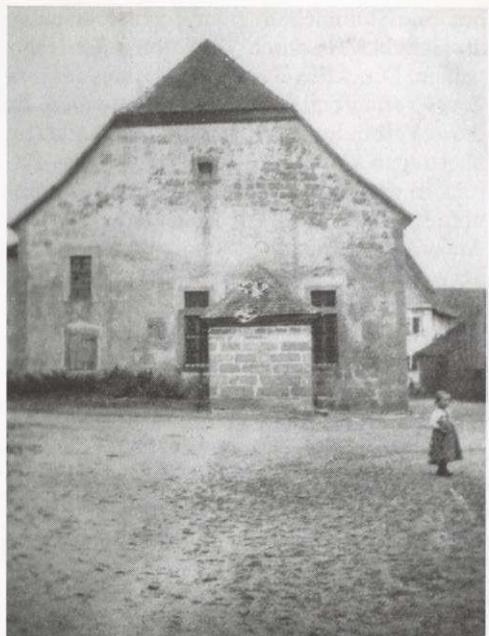
Abb. 9: Ansicht der Synagoge von Westen, Zustand 1911. Der Vorbau steht noch, links ist schemenhaft der Treppenaufgang zur Frauenempore erkennbar.

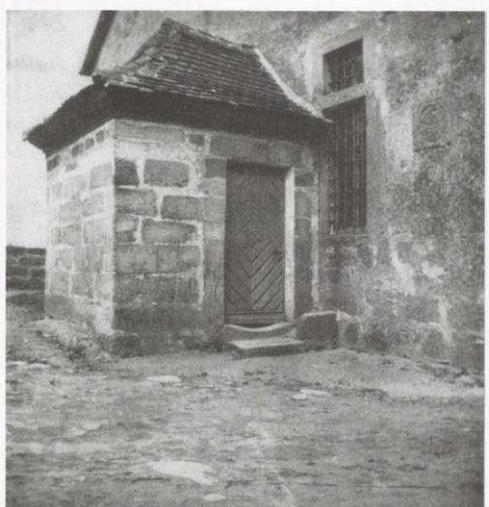
Abb. 10: Der Vorbau zur Männersynagoge, Zustand 1911. Die Türgewände tragen die typischen Ausschabungen; recht im Bild der schon zu diesem Zeitpunkt stark verwitterte Hochzeitsstein.
