Dominikanerinnenkloster und Reichsstadtmuseum in Rothenburg o.d.T.

Die Baugeschichte des Dominikanerinnenklosters (heute Reichsstadtmuseum)

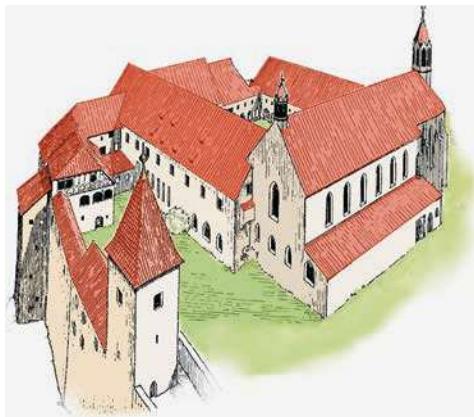
Abb. 2: Dominikanerinnenkloster Rothenburg o.d.T., Rekonstruktion mit der 1812 abgerissenen Klosterkirche (nach Ress, 1959).

den; Albertus Magnus nahm persönlich die Weihe vor. Man kann allerdings davon ausgehen, dass während dieser siebenjährigen Bauzeit nicht nur an der Kirche, sondern bereits auch kräftig an den Klostergebäuden gebaut wurde. So stammen einige Balkenlagen der Klosterküche aus dieser Zeit, und auch die Sakristei zeigt noch in ihren Kapitellformen Anklänge an das 13. Jahrhundert. Grabungen haben erbracht, dass die Kirche zunächst einen geraden Chorabschluss besaß, was zum einen eine architektonische Demutsformel zisterziensischen Zuschnitts bedeutete, andererseits auch einfach kostensparend war. Dass Mitte des 14. Jahrhunderts ein Polygonalchor den Rechteckchor ersetzte, zeigt schon die gestiegene Finanzkraft des Konvents. Wie die Kirche im Innern aussah, ist kaum mehr rekonstruierbar. Neben dem gewölbten Chor mit 5/8-Schluss(?) besaß das Langhaus eine flache Holzdecke, auch die Seitenschiffe dürften flach gedeckt gewesen sein. Die aufwendig gestalteten Portale an der Südwestecke des Gebäudekomplexes zeigen, dass sie – wie

viele Frauenklosterkirchen – doppelgeschossig angelegt war und somit eine Nonnenempore existierte.

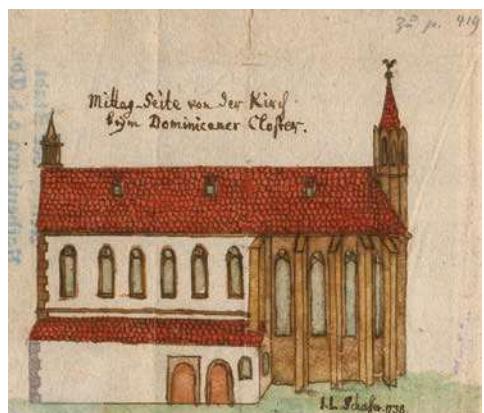
Abb. 3: Die Dominikanerinnenkirche zu Rothenburg o.d.T., Aquarellierte Federzeichnung von J.L. Schaeffer (Stadtarchiv Rothenburg o.d.T., B669, p. 419), datiert 1738, 1812/1813 abgerissen.

Allerdings bleibt die archivalisch erwähnte St.-Veits-Kapelle immer noch rätselhaft. Vielleicht ist sie durch die beiden Eingänge im südlichen Seitenschiff zu erreichen gewesen, zumal uns die aquarellierte Zeichnung Johann Ludwig Schaeffers von 1745 einen solchen Zustand zeigt.

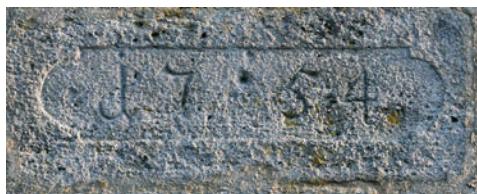
Abb. 5: Renovierungsinschrift am mittleren Stütz-
pfeiler der Nordfassade am Dominikanerinnen-
kloster.

wohl noch unverfüllten Stadtgraben hin zu verhindern. Die auf dem mittleren Pfeiler angebrachte Renovierungsinschrift „1754“ beweist, dass dieses Problem über Jahrhunderte weiter existierte – bis heute.

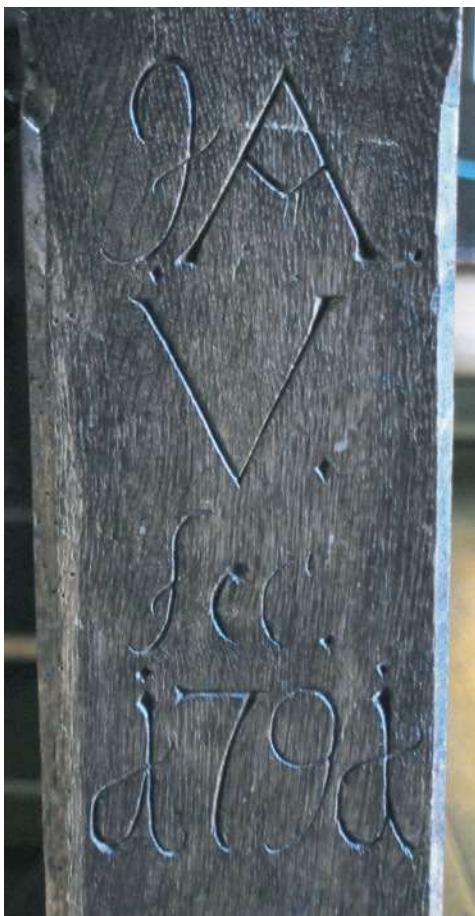
Abb. 6: Inschrift an der Küchentreppe von Zimmermeister Jörg Andreas Vogt, 1791.

Bereich als sommerliche Freiluftbühne. Eine weitere Treppe, allerdings aus Holz, wurde 46 Jahre später (1791) in der mittelalterlichen Klosterküche eingezogen. Der Handwerksmeister hat sogar seine Initialen (J A V) hinterlassen, diese deuten auf den Rothenburger Zimmermann Georg (= Jörg) Andreas Vogt (Bürgerrecht 1782). Die Treppe ersetzte den Speiseaufzug, der bis dato von der Kochstelle in das sogenannte Winterrefektorium führte. Leider führte der Einbau auch hier zu einer

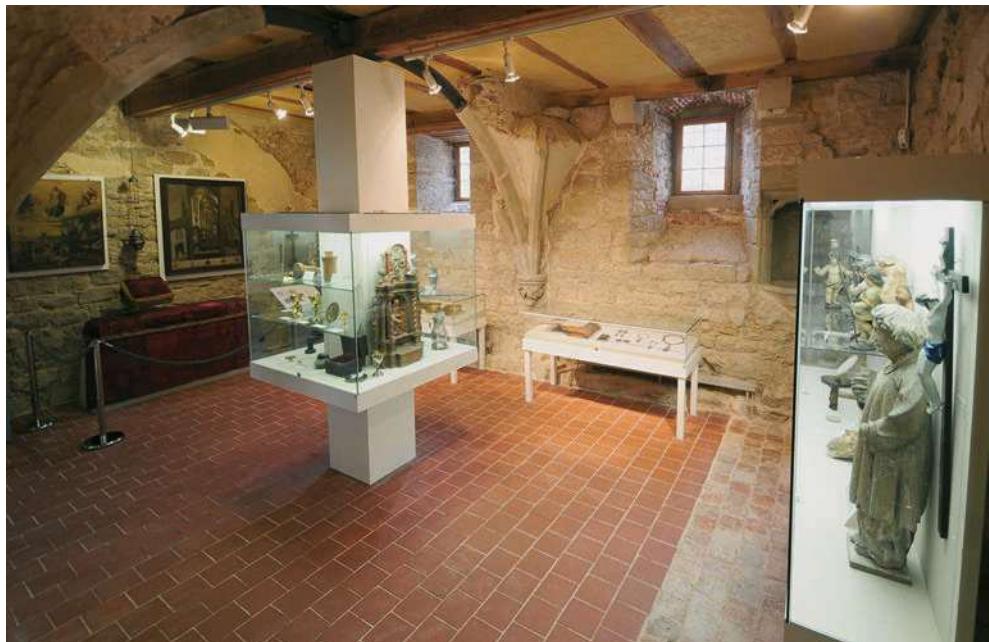
Abb. 8: Ehemalige Sakristei des Dominikanerinnenklosters, 13. Jhd., Gewölbeansätze noch vorhanden, heute Ausstellungsraum für Vasa Sacra.

eingesetzt hatte, um ein Abrutschen ins Tal zu verhindern. Die Beschädigungen der Sakristei konnte man 2007 glücklicherweise wieder so weit rückgängig machen, dass der ursprüngliche Raumeindruck für den Museumsbesucher heute wieder erlebbar ist. (s. Abb. 8)

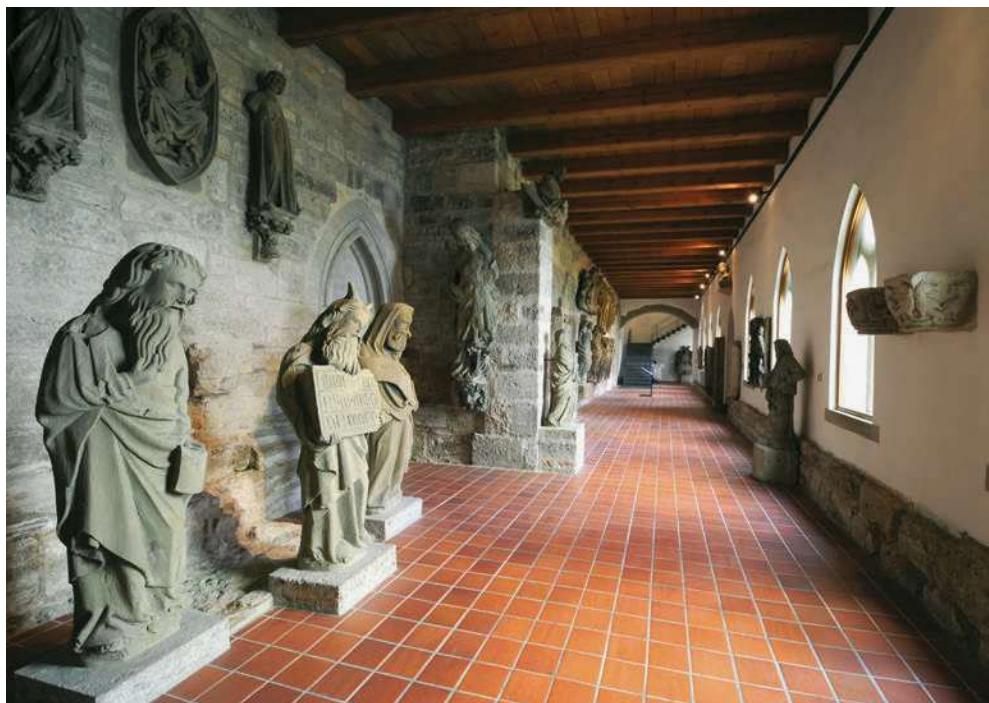
Abb. 9: Südkreuzgang nach Westen, Rekonstruktion von 1980.

Durch den Abriss der Kirche entstand aus dem ursprünglich quadratischen Klostergartenriss eine dreiflügelige Anlage, die

für einen Museumsrundgang unbedingt wieder geschlossen werden musste. Letztlich entschied man sich 1980 für eine restituierende Lösung, moderne Glas-Stahl-Bauten wurden auch aus klimatechnischen und denkmalpflegerischen Gründen verworfen. Leider beging man bei der Sanierung auch Fehler. Auf das Treppenhaus setzte man, um die Dachgeschosse besser erreichen zu können, einfach zwei Stockwerke auf, was derzeit statische Probleme verursacht. Zwischen Konvent- und Prioratsbau wurde ebenfalls ein Treppenhaus eingebaut, was den Charakter der Südsicht doch gravierend verändert hat. Außerdem wurde bei der Sanierung des Dachwerks (und vieler Objekte) großflächig Xylamon verwendet, ein mit Lindan belastetes Biozid. Auch hier kämpft man immer noch gegen die lange Halbwerts-
