Heinrich Lamping

Vom Wandel des Dorfbildes in den letzten 150 Jahren

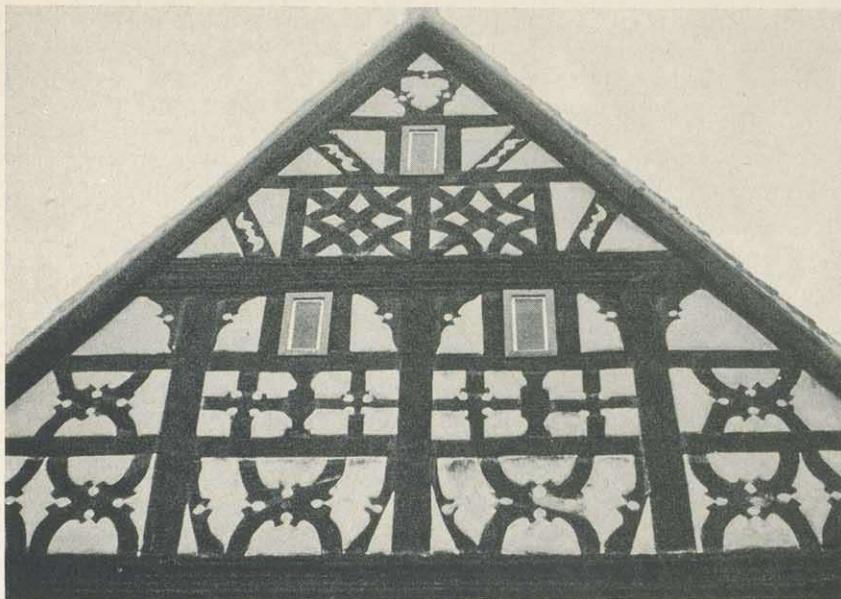
Giebelfeld eines Bauernhauses in Hellingen, Landkr. Hofheim. Aus der Zweckform des Fachwerks entwickelte man eine Fülle künstlerischer Formen; gebogene Rauten mit Andreaskreuzen, Bogenkreuze mit seitlichen geschwungenen Ansätzen, sog. Nasen.

Das herkömmliche Dorfbild ist geprägt vom Bauernhaus, von seiner Stellung im Gehöft und zur Straße, von den Baustoffen und der Bauweise. Als wichtige Gestaltungsfaktoren des herkömmlichen fränkischen Dorfbildes wurden das Fachwerk, der Kratzputz und das Hoftor eingender betrachtet. Die alten dörflichen Fachwerkbauten sind Zeugnisse einer hohen Handwerkskultur, und eine Fülle künstlerischer Schmuckformen entwickelte man gerade im fränkischen Raum aus der Zweckform der Streben, man erreichte eine abwechslungsreiche Auflösung der Wand durch die Verwendung von gekrümmten Hölzern und Doppelstreben. Pfosten, Streben und Schwellen verbinden in mannigfacher Weise Notwendiges und Schönes, sind Schmuckform und zugleich tragendes Gerüst. In den Kratzputzmustern lebt altes Gut der Volkskunst weiter bis in unsere Zeit, wie im Spiel scheinen diese Muster von künst-

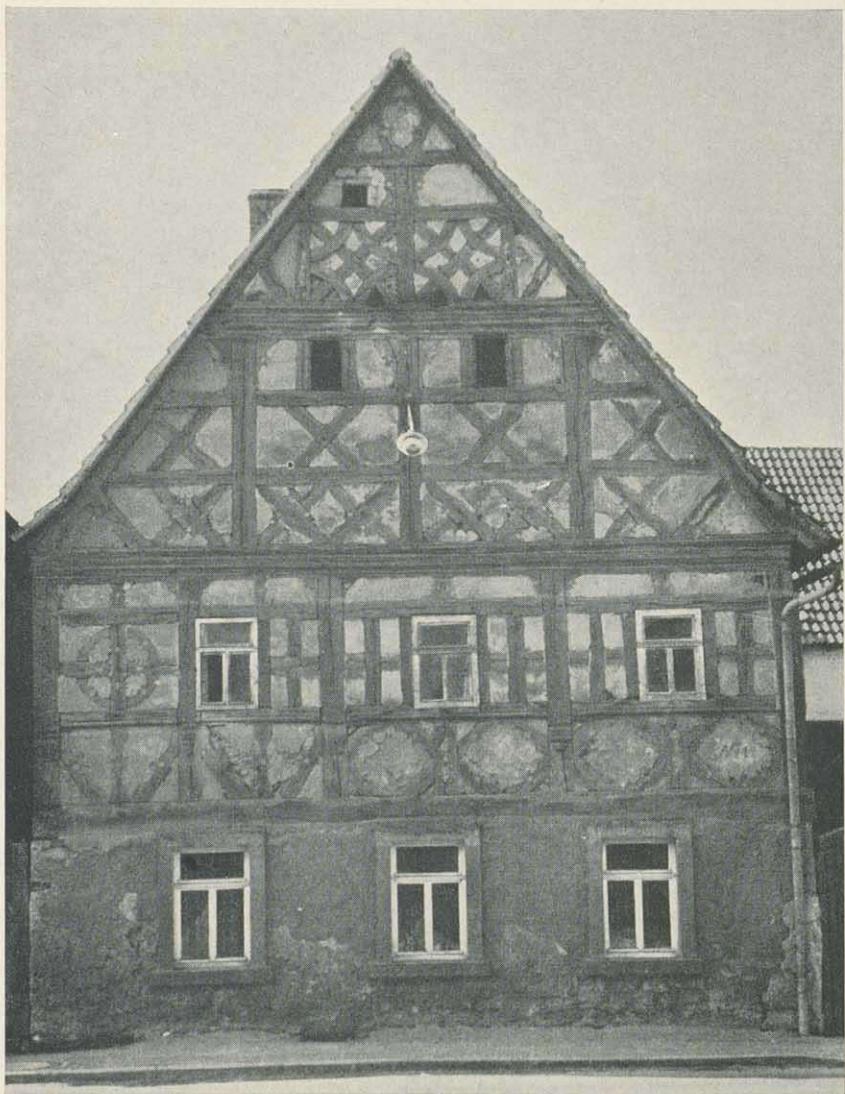
Römershofen Hs. Nr. 12, Landkr. Haßfurt. Bemerkenswert ist das hohe Alter des Fachwerks, das nach Eingravierung in einem Balken in das Jahr 1622 zu datieren ist. Liegende Rechtecke, mit Rauten, Viertelbogen und Andreaskreuzen gefüllt ergeben die starke Breitenwirkung, die durch die mächtigen Ständerbalken aufgefangen wird. 1963/64 abgerissen.
