Dr. Hans Bauer

Fränkische Hoftore und Pforten

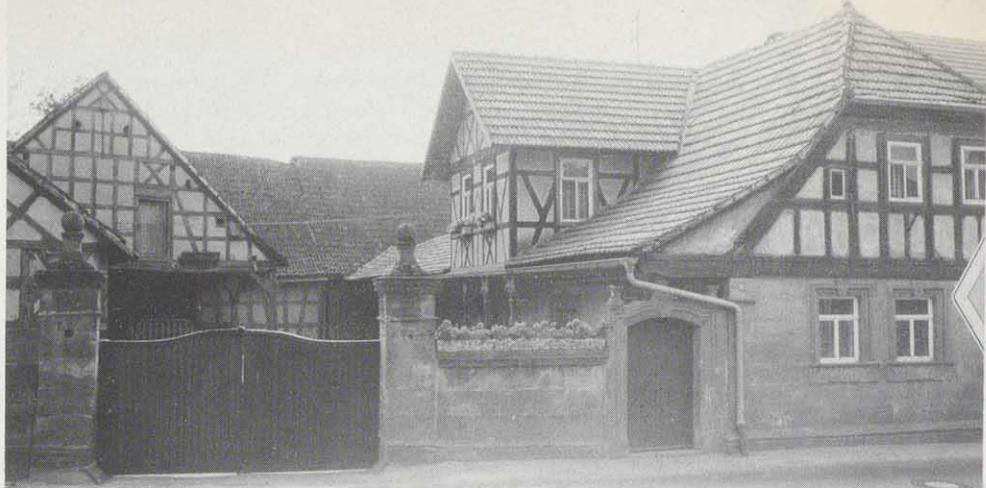
Bild 1: Fränkische Dreiseitanlage mit einem Hoftor des 19. Jh.: Junkersdorf, Lkr. Haßberge

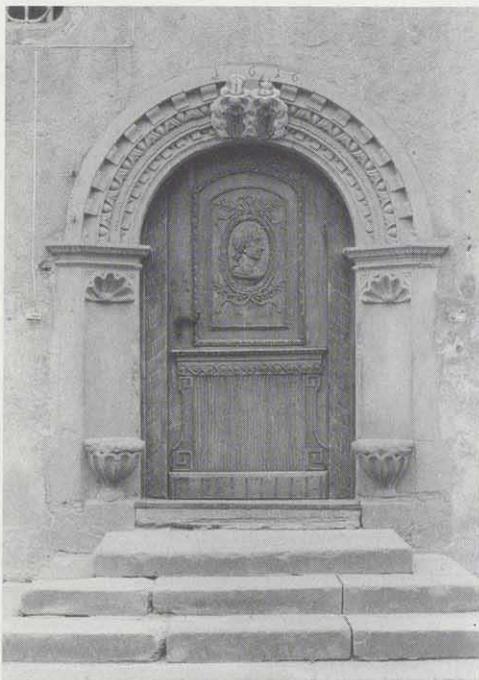
Bild 3:
Rundbogenpforte (1616) an einem Bürgerhaus in
Aub, Lkr. Würzburg

Diese sind an der Form ihres Sturzbalkens zu unterscheiden: häufig ist der **Rundbogen** (s. Bild 3), seltener der **Spitzbogen**; ausgefallen und optisch eindrucksvoll sind der **Kragsturz**, der **Vorhangbogen** (s. Bild 4) und der **Eselsrücken**. Schöne Beispiele finden wir vor allem noch im Landkreis Rhön/Grabfeld in zahlreichen Ortschaften; das mag eine regionale Eigenart sein, hat aber auch darin seinen Grund, daß hier nahe der ehemaligen innerdeutschen Grenze manch historischer Baubestand den Erneuerungsboom länger überdauert hat.

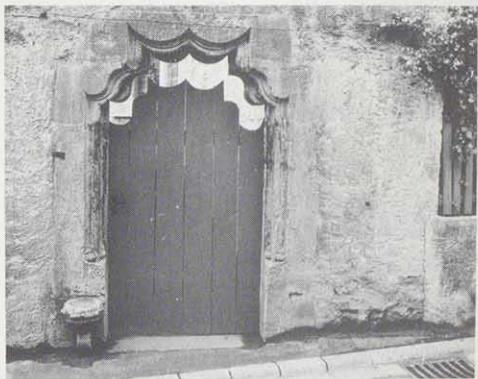
Bild 4:
Vorhangbogenpforte (1675) in Bastheim, Lkr. Rhön/Grabfeld

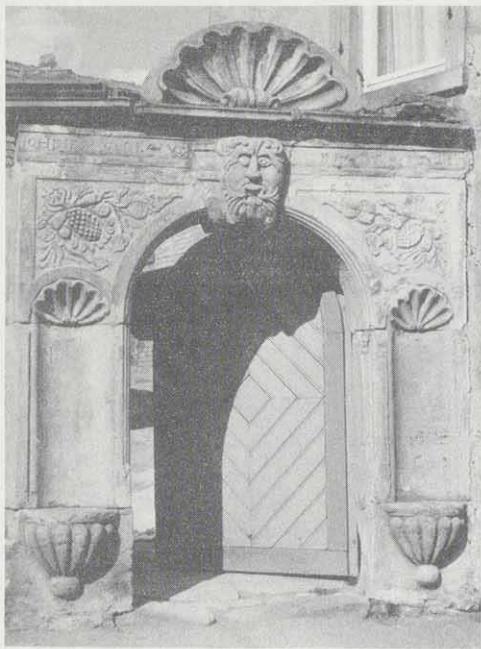
Bild 5:
Rundbogiges Steinpfostentor (1721) in Knetzgau,
Lkr. Haßberge

Steinpylonen, die die Hofeinfahrt flankierten und als Anschlag für die Torflügel dienten, so stellte man bald durch die Überdeckung der senkrechten Pfosten mit einem waagrechten Sturzbalken das neue Hoftor her. Es kommt als gerades oder rundbogiges **Steinpfortentor** (s. Bilder 5 und 6), aber auch als **Gewandepfostentor** über das 18./19. Jh. bis in die Anfänge des 20. Jh. hin vor.

Der Radabweiser, von seiner Funktion her eigentlich ein Zweckdetail, wurde oft mit kleinen Sitzkonsolen versehen; sie findet man als Sitznische auch in den Pfosten (vgl. Bilder 3 und 5); meist wurden die senkrechten Stützpfiler jedoch mit Kassetten, Profilleisten, Rankenornamenten u.ä. Dekor gestaltet (s. Bilder 7 und 8); der Sturzbalken erhielt einen besonders sorgfältig gearbeiteten Scheitelstein, der als Fratze (s. Bild 5), Engelskopf, Hauszeichen oder für die Initialen des Bauherrn, die Jahreszahl der Errichtung oder einen frommen Wunsch diente (Bilder 3 und 7); schließlich die Abdeckplatte, der man verschiedene Figuren (Steinkugeln, Pinienzapfen, Urnen, Rundgiebel, Voluten, Kartuschen, Madonnen, Heilige, Kreuzschlepper – vgl. Bilder 2, 5, 6, 7, 8) aufsetzte.

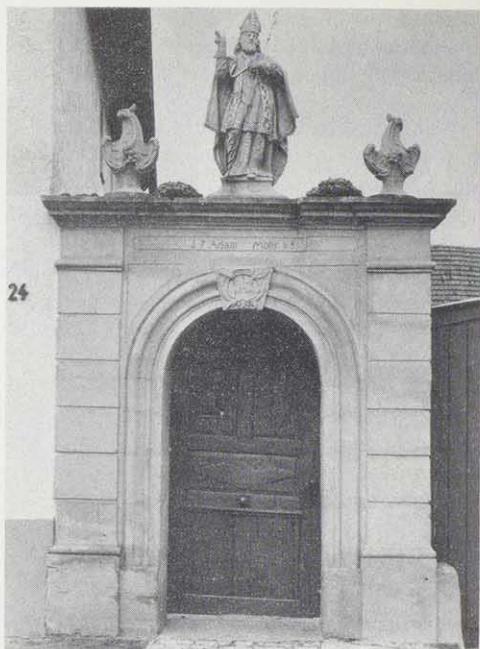
Bild 7:
Rundbogiges Steinpfostentor (1783) mit Statue
des hl. Kilian in Geldersheim, Lkr. Schweinfurt

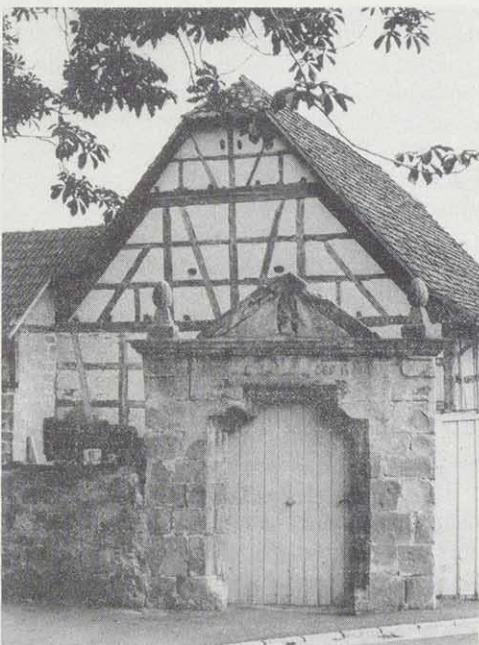
Bild 6:
Gerades Steinpfostentor (1715) mit Kragsturz in
Untereßfeld, Lkr. Rhön/Grabfeld

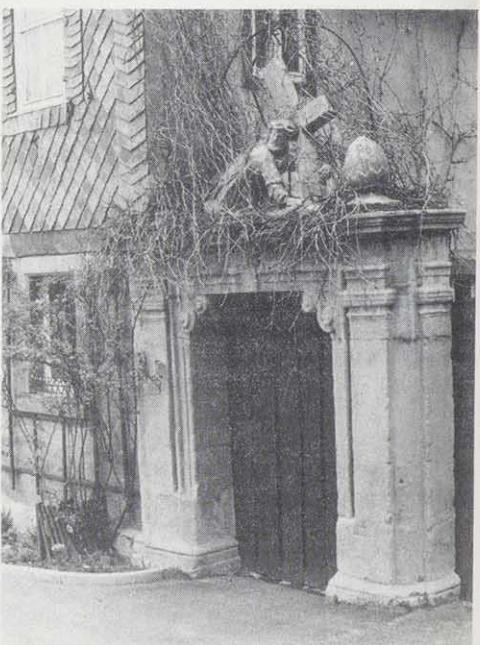
Bild 8:
Gerades Steinpfostentor (18.Jh.) mit Kreuz-
schlepper in Aidhausen, Lkr. Haßberge
