Werner Zapotetzky

Erfahrungen bei der Restaurierung und Inventarisierung von Bildstöcken

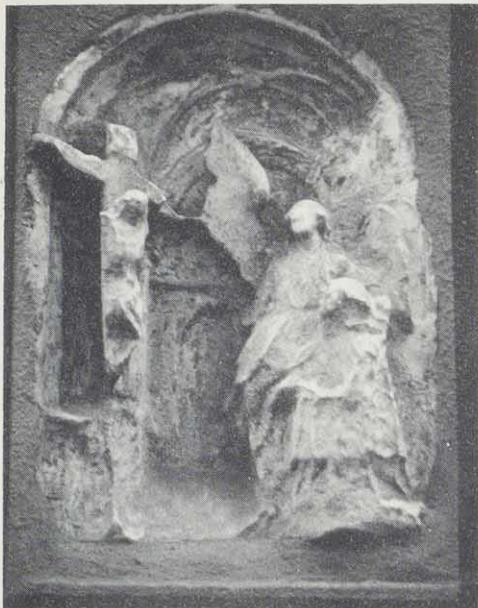
Bild 1:
Karlstadt, Alabasterrelief am Haus Obere Viehmarktstraße/Hauptstraße 59; 17. Jh.

essierten im Lande, konfrontiert mit einem oft erschreckenden Verfall der überlebenden Denkmale. (Bild 1)

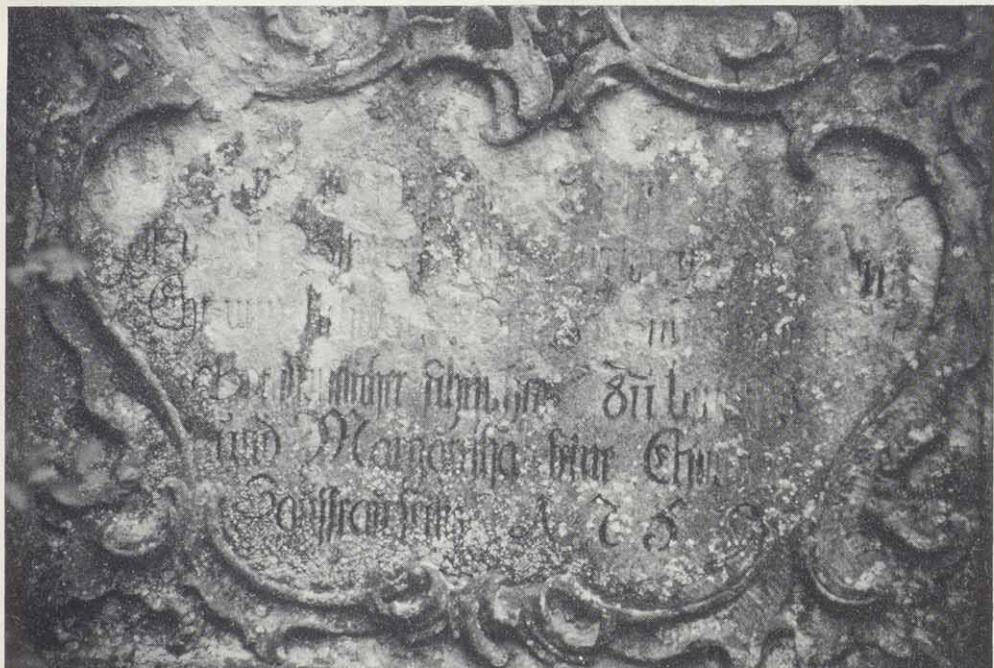
Bild 2:
Binsfeld, Flurstück "Alte Kirche", Inschriften-Rocaille eines Bildstocks von 1759

Hauptverantwortliche für die jetzt so rasch um sich greifende Zerstörung aber sind wir und die "Errungenschaften" unseres Jahrhunderts, wobei an erster Stelle die Luftverschmutzung aus Industrie und Verkehr steht. Daß ich diesen Zustand beklage, während ich andererseits mit dem Auto herumfahre, um "meine" Bildstöcke wieder einmal neu zu fotografieren, ist Teil meiner, vermutlicher aber unser aller Schizophrenie. Auch ich freue mich dabei vielleicht sogar noch über die gute Passierbarkeit einer im Winter chemisch enteisten Straße. Was die Streufahrzeuge auf den Fahrbahnen und die Salz-Sämmänner auf den Gehsteigen den Sockeln von Bildstöcken oder den Schäften von Steinkreuzen dabei antun, kann ich im darauffolgenden Frühjahr sehen, wenn die letzten Buchstaben auf einer Inschriftenplatte ganz verschwunden oder nur noch unleserliche Vertiefungen sind. (Bild 2)

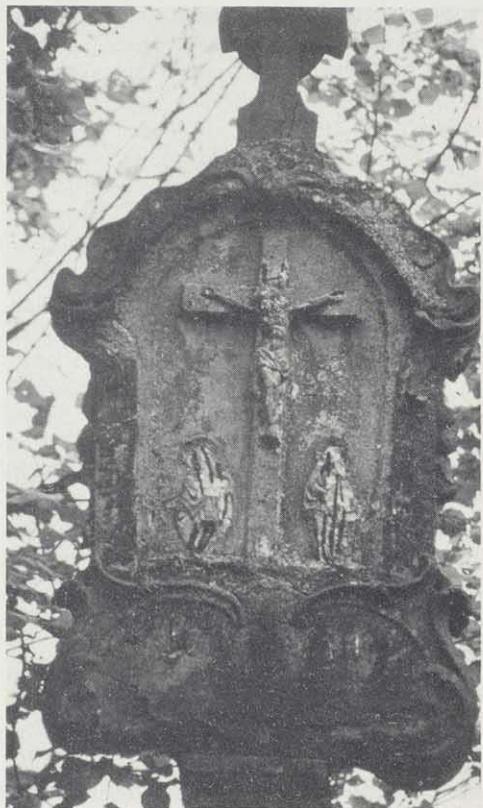
Bild 4:
Binsfeld, Bildstock von 1759 an der "Alten Kirche": Schäden durch Armierung unter Mineros-Antrag (Renovierung um 1965)

(Bild 4) Oft war es wohl die mangelnde Erfahrung im Umgang mit noch wenig erprobten Mitteln, die eine Renovierung in ihr Gegenteil verkehrte. Wie auch immer – die Liste der vor wenigen Jahren mit dem Segen aller Beteiligten und nach bestem Wissen

Auch heute, nach z.T. 40 Jahren Anwendungszeit, ist die Ständauer und Wirkung anscheinend relativ bewährter Materialien und Verfahren meines Erachtens noch nicht abzusehen. Man hat z.B. lernen müssen, daß Mineros auf einem relativ geschützten Fenstergewände erheblich anders reagiert als an einem allseits dem Wetter ausgesetzten, hochragenden Bildstock oder Hochkruzifix. Probleme liegen darin, daß auch nahezu steinidentische Materialien andere Ausdehnungs- und Schrumpfungswerte haben als der Stein, auf dem sie angetragen werden. Stahl- und Aluminiumdübel, als Armierung bei größeren Antragungstiefen nahezu unverzichtbar, stellen oft die dritte, bei Wärme und Kälte unterschiedlich reagierende Komponente in einem Renovierungsprozeß dar, dessen Arbeitsabläufe mittlerweile nicht selten denen einer komplizierten chirurgischen Operation gleichen, inklusive Bügeln aus veritablem Chirurgenstahl im Bildstockinnen, die besonders belastete Teile fixieren sollen.

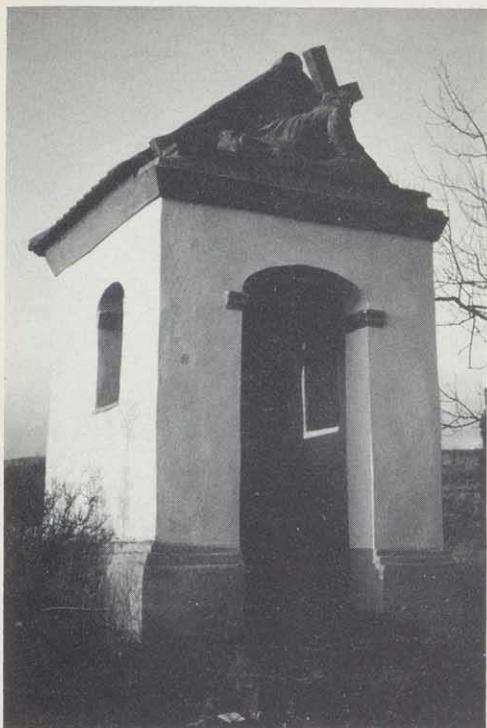
Bild 5:
Karlstadt, Wegkapelle von 1737 an der Eußenheimer Steige, renoviert 1989

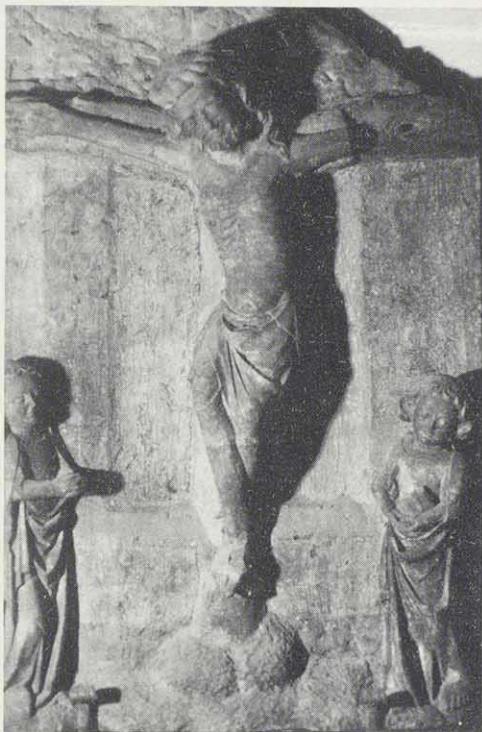
Bild 6:

Karlstadt, Stadtgeschichte-Museum: Beichtmarter aus der Tordurchfahrt des Oberen Stadtturms (um 1420)

Die aus Silikon hergestellten Formen für die Abgüsse ermöglichen nicht nur eine überaus detailgetreue Wiedergabe, sondern lassen sich auch über einen langen Zeitraum lagern und erneut verwenden, falls der Abguß draußen durch Unfälle, Mutwillen oder sonstige Einwirkung Schaden nimmt. Für die Abformungen selbst wurde durchgefärbter Traßzement verwendet, der zusätzlich mit einer leichten Oxydfarblasur überstrichen wurde. Auch diese Lasierung kann bei dem verwendeten Abgußmaterial bedenkenlos wiederholt werden. (Bild 6+7)

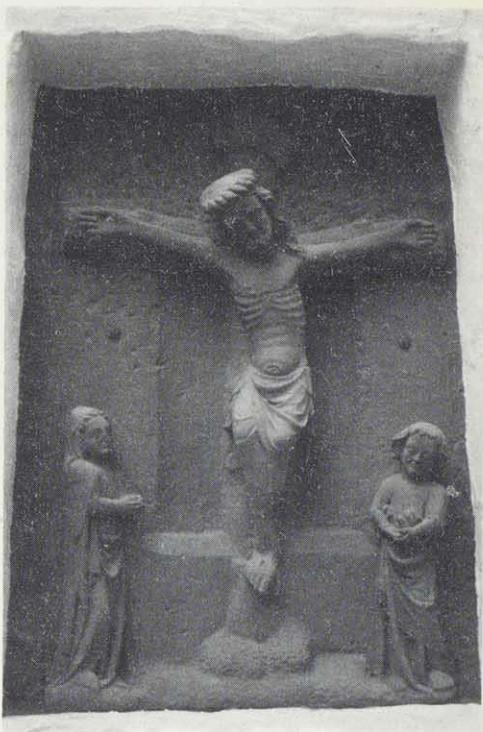
Bild 7:

Karlstadt, Kopie der Beichtmarter am Oberen Stadtturm (1986)

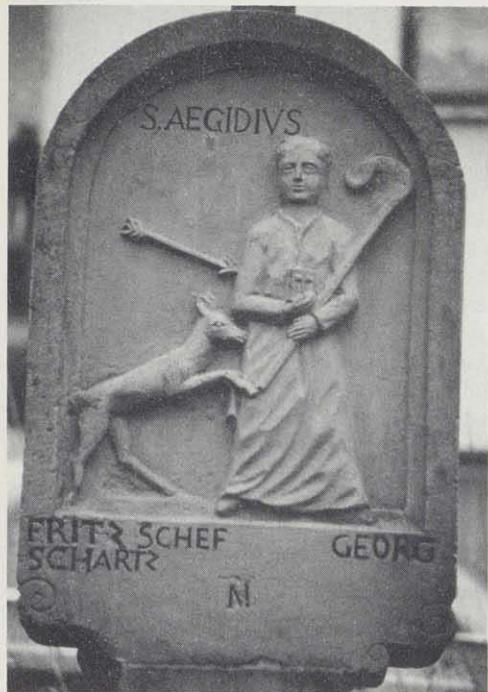
Bild 8:
Karlstadt-Kleinlaudenbach, Bildstockaufbau um 1620: Inschriftreste nach Renovierung

Wortsinn liegen; der von Kern geschaffene Altar der Schloßkapelle in Aschaffenburg, dessen Kriegsverluste längst durch Ergänzungen geschlossen sind, möge als weiterer Beleg für meine Überlegungen dienen. Sollte man dann dem Bildstock, auch wenn er kein Werk Riemenschneiders oder Kerns ist, nicht eine vergleichbare Behandlung angedeihen lassen? Wie ist es um die Akzeptanz eines angeböschten Reliefs bei denen bestellt, deren Interesse für die Denkmäler in ihrer nächsten Umgebung doch geweckt oder verstärkt werden soll? Wie kann ich junge Leute für die Geschichte und Bedeutung eines Bildstockes gewinnen, wenn beispielsweise fehlende Teile einer lokalhistorisch bedeutsamen Inschrift bei der Renovierung auf Betreiben der zuständigen LfD-Sachbearbeiterin nicht mehr ergänzt wurden, obwohl der vollstän-

dige Wortlaut erfaßt war? (Bild 8) Da hilft es dann nicht mehr, wenn ich jungen Leuten das seltsame Stück mit einem von Herrn Wiedemann für jugendgemäß gehaltenen "turbo-affengeil" anpreise – von meinen Schülern weiß ich, daß sie Fakten hören und auf Exkursionen draußen dann auch sehen wollen; ihren Jargon – wenn er es denn ist – erwarten sie von mir nicht und würden ihn wohl auch nur für Anbiederei halten.
